ADRES	Hertogsingel 104
GEGEVENS	Oorspronkelijke functie: woonhuis Huidige functie: woonhuis/horeca
STATUS	Dominant, inclusief erfafscheiding
FOTO'S

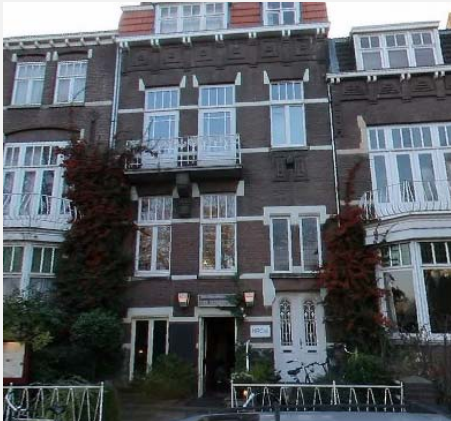
OMSCHRIJVING	<p>Inleiding Herenhuis gelegen binnen de bebouwde kom en buiten het beschermd stadsgezicht van Maastricht. Het pand is gebouwd in het jaar 1923.</p> <p>Beschrijving Tussenwoning, opgebouwd uit drie bouwlagen en een zolderverdieping onder een mansardedak dat gedekt is met kruispannen en muldenpannen, waarbij aan de voorzijde van het pand een geschakelde dakkapel en een dakkapel met roedeversdeling zijn aangebracht. De dakkapellen hebben een plat dak. De dakrand is op houten gootklossen bevestigd die steunen op siermetselwerk in de vorm van vierkanten. De voorgevel heeft twee vensterassen in de tweede bouwlaag en een vensteras in de derde bouwlaag. De vensteropeningen hebben een rechthoekige vorm en de houten kozijnen zijn gevuld met T-ramen met gelede bovenlichten. Boven de entree bevinden zich twee smalle hoge vensters met glas in lood ramen. In de derde bouwlaag bevindt zich een dubbel balkon op console, voorzien van een smeedijzeren balustrade. De balkondeuren hebben gelede bovenlichten. De deuropening bevindt zich rechts van het pand en deze bevat een houten deur met glaspaneel en smeedijzeren hekje. De voorgevel is opgemetseld met bakstenen en heeft een breukstenen plint. De begane grond ligt onder straatniveau. Geveldecoratie met horizontaal gestucte gevelbanden. Het pand is gedeeltelijk voorzien van rolluiken. Op de erfafscheiding staat een gemetseld muurtje met daarop een smeedijzeren hekwerk.</p>

WAARDERING	Het herenhuis is als dominant gewaardeerd vanwege de architectuur-historische en stedenbouwkundige waarde voor Maastricht. Het pand is architectuurhistorisch waardevol als ontwerp met elementen van de Traditioneel-ambachtelijke stijl en het rationalisme dat met name tot uiting komt in de asymmetrische gevelindeling en het gebruik van de in het gevelvlak liggende natuurstenen elementen en het siermetselwerk. Stedenbouwkundig is het herenhuis waardevol omdat het een belangrijk en kenmerkend onderdeel vormt van de singelbebouwing.
RICHTLIJNEN	<p>Algemeen:</p> <ul style="list-style-type: none"> Voor de algemene richtlijnen voor dominante en kenmerkende bouwwerken, alsmede de waardevolle cultuurhistorische elementen, zie paragraaf 2.1 van dit rapport.

- Het balkonhek niet vervangen;
- eventueel schilderwerk in overeenstemming met de overige eenheden in het complex uitvoeren;
- de voortuin met erfscheiding intact laten.
- Indien mogelijk de reclame-uitingen verwijderen;
